## EL OBISPADO RECUPERA SU PUERTA ORIGINAL

Concluye la restauración de la entrada principal del Palacio Episcopal de Cáceres P3

# El Palacio Episcopal 'estrena' puertas

Una intervención deja a la vista la madera original y detalles ocultos por las capas de pintura

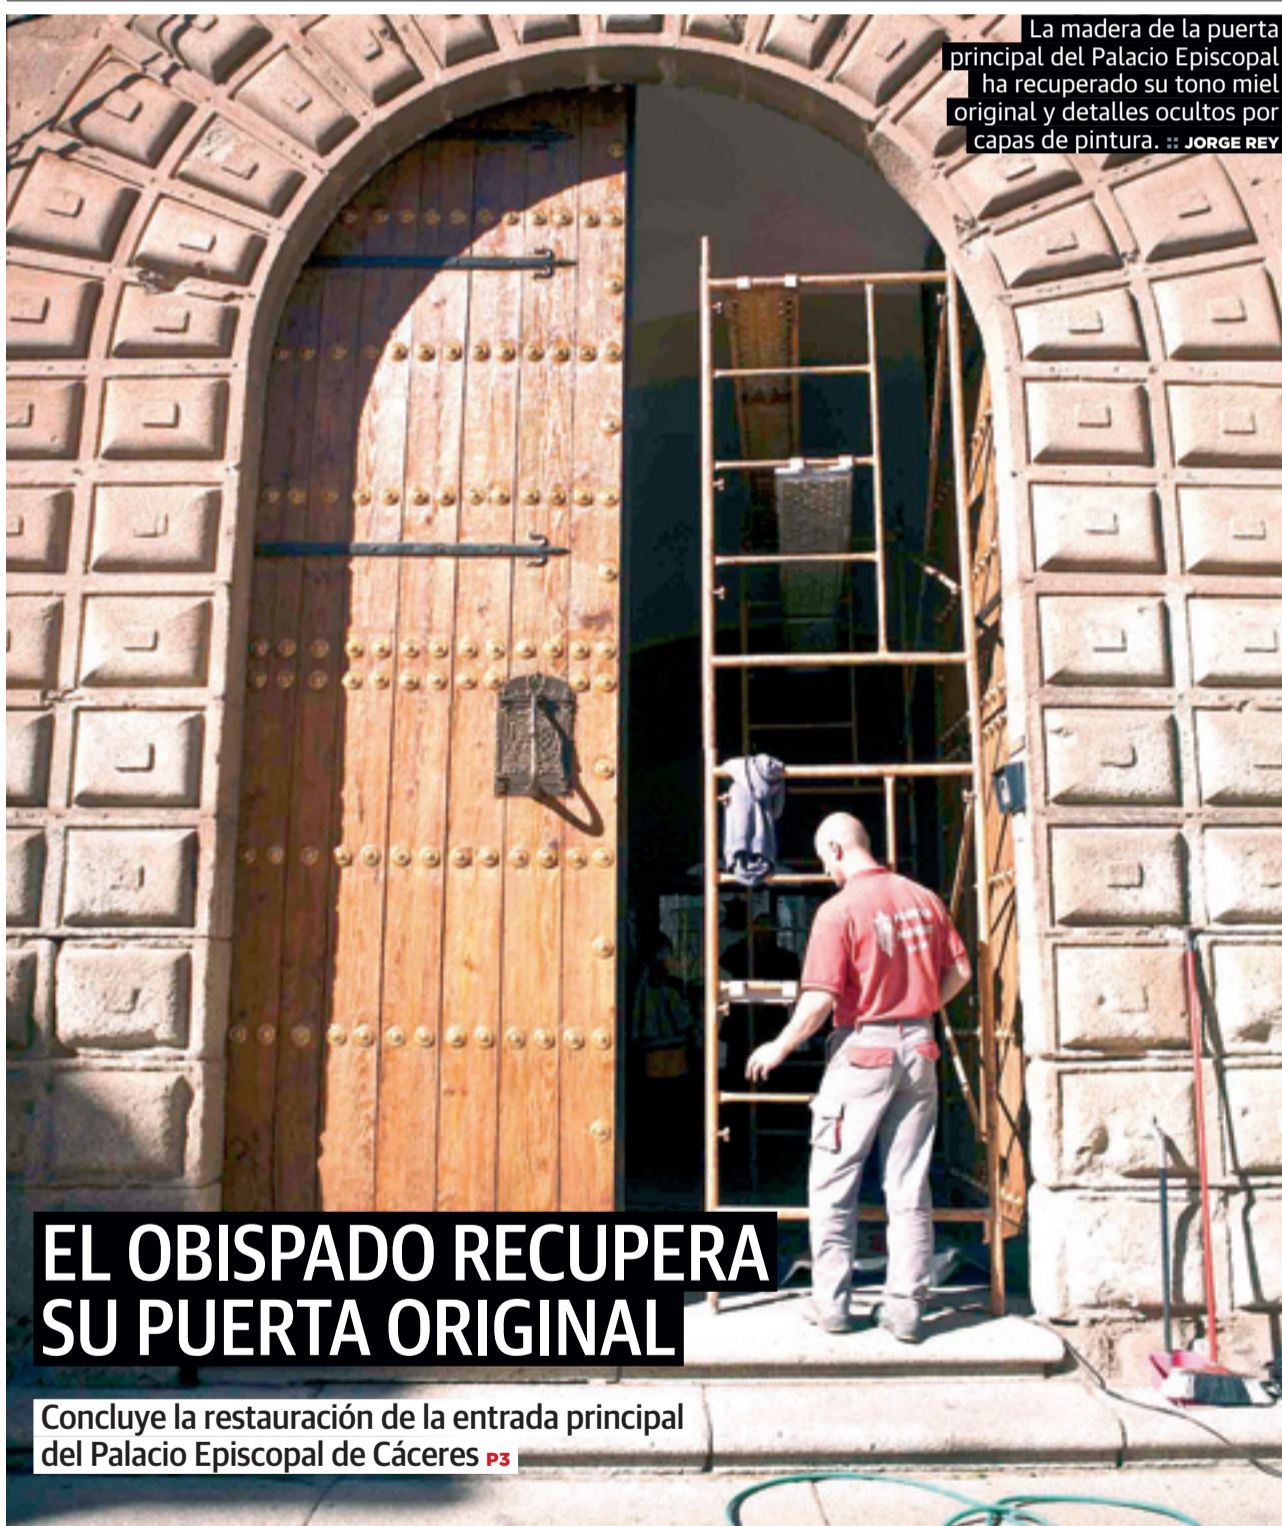
La madera de la puerta principal del Palacio Episcopal ha recuperado su tono miel original y detalles ocultos por capas de pintura. :: JORGE REY

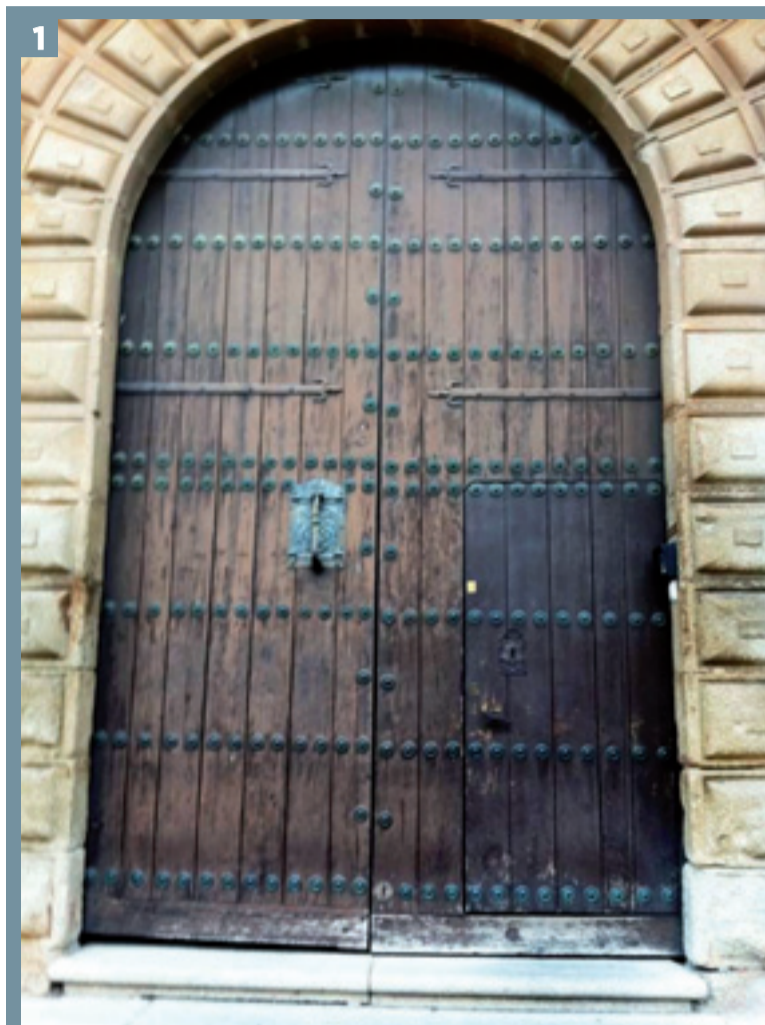
1. Este es el aspecto de la puerta de la fachada principal del Obispado antes de ser sometida a la restauración.

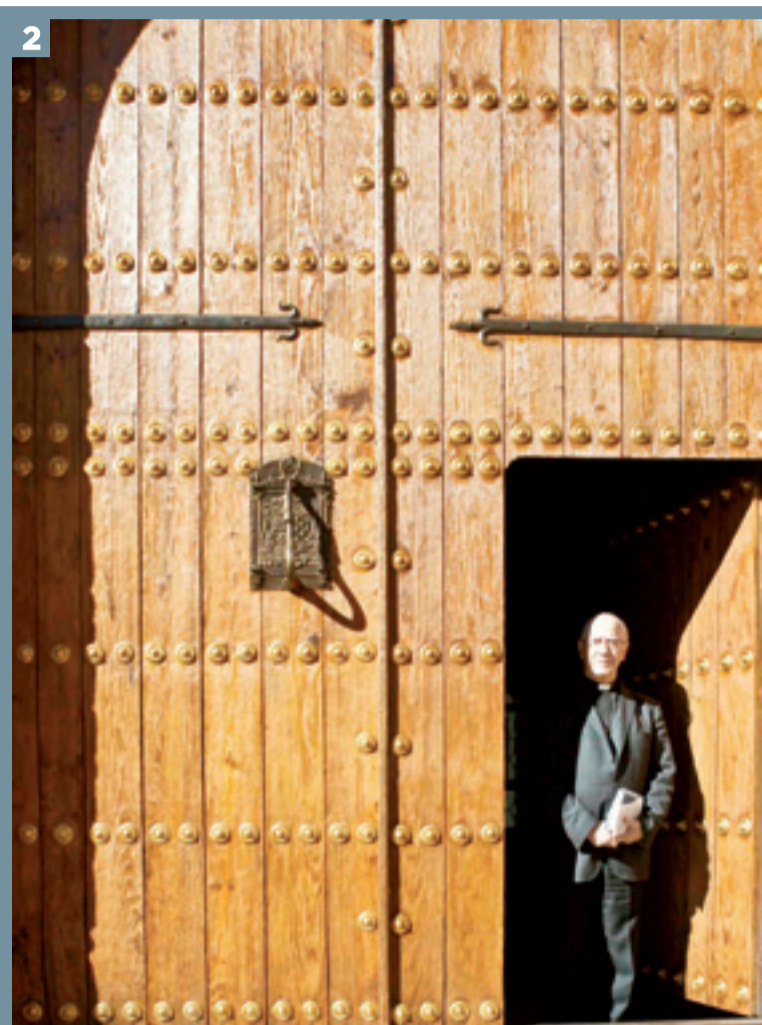
2. Así está ahora la puerta, tras una intensa semana de trabajo con jornadas de doce horas. Han intervenido cinco operarios.

El cambio no solo ha sido estético. También ha puesto freno al deterioro arrastrado durante décadas, ha devuelto a la puerta toda su funcionalidad y la ha blindado para plantar cara a enemigos externos como las carcomas. Para recuperar el estado original de la madera, el equipo de restauración contratado por el Obispado ha decapado la puerta y ha eliminado las capas de pintura de otras épocas. También ha limpiado y sacado brillo a herrajes y clavos. Y ha reparado los elementos de giro que estaban estropeados y que impedían que la puerta abriera y cerrara correctamente.

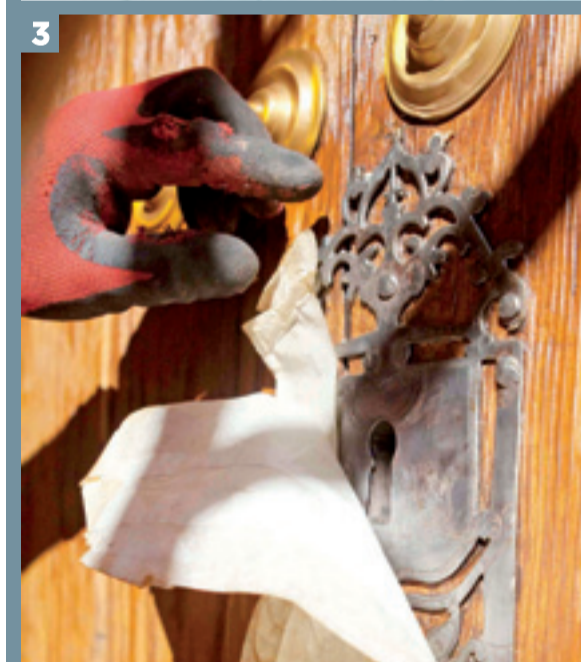
3. La eliminación de las capas de pintura han dejado a la vista detalles como esta bocallave.

La eliminación de la pintura ha dejado a la vista detalles que antes pasaban inadvertidos, como la recuperación de una bella cerradura. No obstante, el elemento más importante de la puerta es el llamador o aldaba. «Es uno de los llamadores más antiguos de la ciudad -del siglo XVI-. Se trata de la fiel reproducción del escudo episcopal del obispo Enríquez de Almansa. La gran puerta originaria de este espacio fue promovida por este prelado. Por esta razón, el escudo se ha mantenido hasta nuestros días», apunta el investigador local Alonso Corrales Gaitán. Se trata, indica, de una aldaba digna de observar. «En la segunda mitad del siglo XX le fue realizado un repinte a la puerta muy poco afortunado, pues estéticamente quedó muy bien pero los desperfectos de la madera, sin haber sido saneados», apostilla Corrales Gaitán.

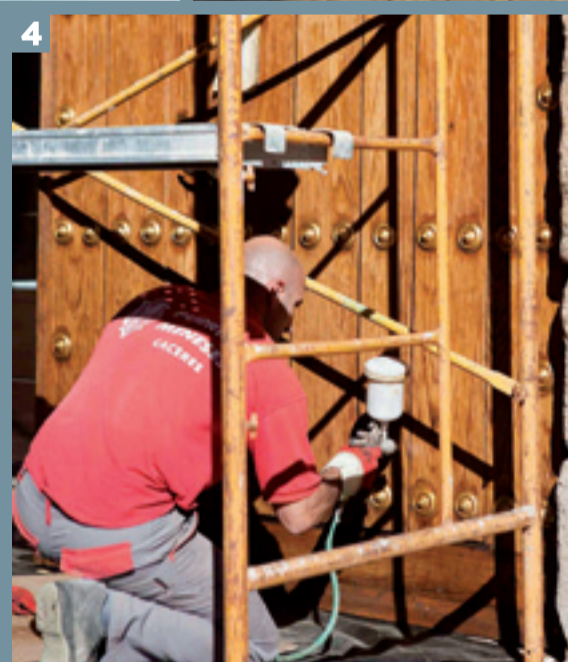
4. Se ha optado por restaurar la puerta 'in situ' debido a sus grandes dimensiones. Mide cinco metros de alto y tres de ancho.

La puerta principal del Palacio Episcopal, sede del Obispado y residencia del obispo de la Diócesis, Francisco Cerro Chaves, mide cinco metros de alto por tres metros de ancho. Estas dimensiones obligaban a transportar la puerta en un camión. Finalmente, se ha optado por rehabilitarla 'in situ' y trasladar el taller de restauración a uno de los enclaves más turísticos de Cáceres. El trabajo ya ha terminado en
